Rapport nummer: 0000000944101-NL170
Inspectie plaats: ALMERE
Bezichtigingdatum: 28.07.2022
Vlag : SX-336-X

Mitsubishi Space Star;Hatchback;Petrol;Manual;Blue

VIN:	MMCXNA05AJH024367	Kilometerstand afgelezen:	58849 km
Eerste registratie / Bouwjaar:	21.06.2018 / 0	Bezichtigingdatum / -plaats:	28.07.2022 ALMERE
Voertuig type:	Personenauto	Voertuig type:	Hatchback
HSN/TSN:	null//null	Auto rookvrij:	nee
Conditie exterieur:	3 - Toestand bevredigend	Conditie interieur:	3 - Toestand bevredigend

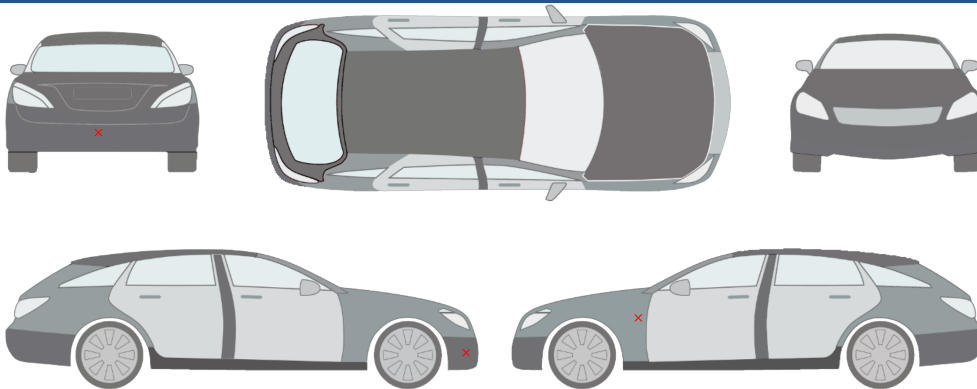
Raming van de schade

- 1.) Spatbord voor- links | Deuk/Deuken
- 2.) Achterbumper | Breuk / barst / scheur
- 3.) Voorbumper | Krassen
- 4.) Diverse | Gebruikssporen
- 5.) LV Stoelbekleding | Brandgat

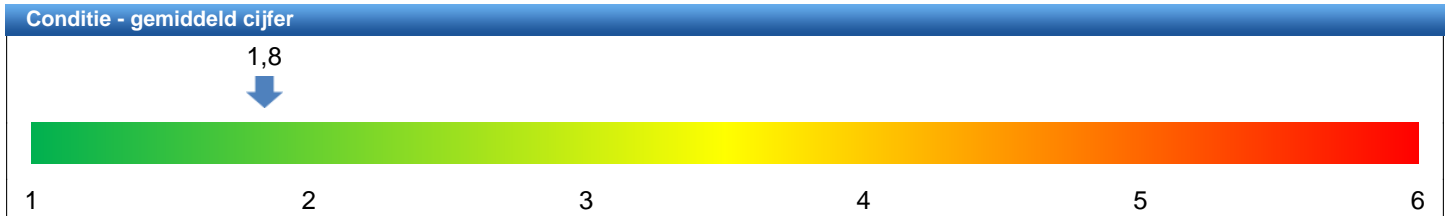
Algemene conditie: "Score 1,8"

Toestand - Techniek	
Koppeling	in orde
Instrumentenpaneel	in orde
Motor	in orde
Veersysteem	in orde
Transmissie	in orde

Grading - Techniek							
	1	2	3	4	5	6	
Remssysteem		✓					Goed
Vloeistof lekkage		✓					Goed
