**Rapport nummer:** 0000000938076-NL170  
**Inspectie plaats:** ALMERE  
**Bezichtigingdatum:** 01.07.2022  
**Vlag :** V-727-NF

#### Mercedes Citan;Bestelauto;Diesel;Manual;Off White

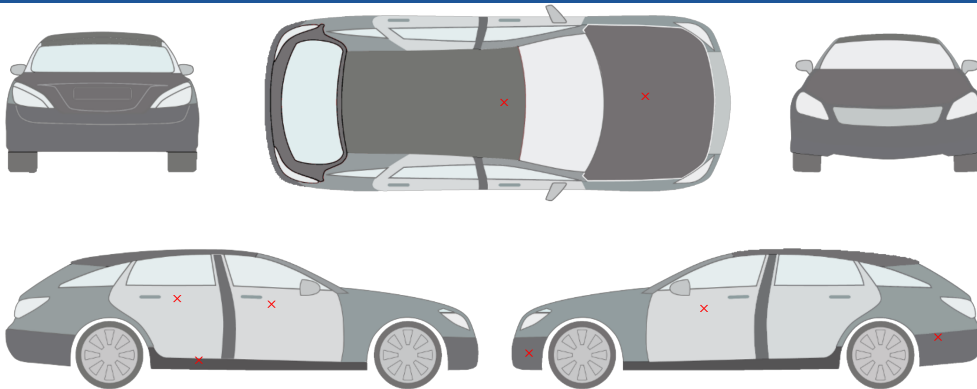
- 1.) Voorbumper | Krassen
- 2.) Motorkap | Gebruikssporen
- 3.) Dorpel - rechts | Deuk/Deuken
- 4.) Portier voor - rechts | Gebruikssporen
- 5.) Achterbumper | Gebruikssporen
- 6.) Portier voor - links | Gebruikssporen
- 7.) Dak | Gebruikssporen
- 8.) Portier achter - rechts | Deuk/Deuken
- 9.) Diverse | Gebruikssporen
