**Rapport nummer:** 0000000936410-NL170  
**Inspectie plaats:** ALMERE  
**Bezichtigingdatum:** 05.07.2022  
**Vlag :** VR-575-H

#### Volkswagen Caddy;Bestelauto;Diesel;Manual;White

VIN:	<b>WV1ZZZ2KZFX118685</b>	Kilometerstand afgelezen:	<b>129870 km</b>
Eerste registratie / Bouwjaar:	<b>22.09.2015 / 0</b>	Bezichtigingdatum / -plaats:	<b>05.07.2022 ALMERE</b>
Voertuig type:	<b>Bestelauto</b>	Voertuig type:	<b>busje</b>
HSN/TSN:	<b>null//null</b>	Auto rookvrij:	<b>ja</b>
Conditie exterieur:	<b>3 - Toestand bevredigend</b>	Conditie interieur:	<b>3 - Toestand bevredigend</b>

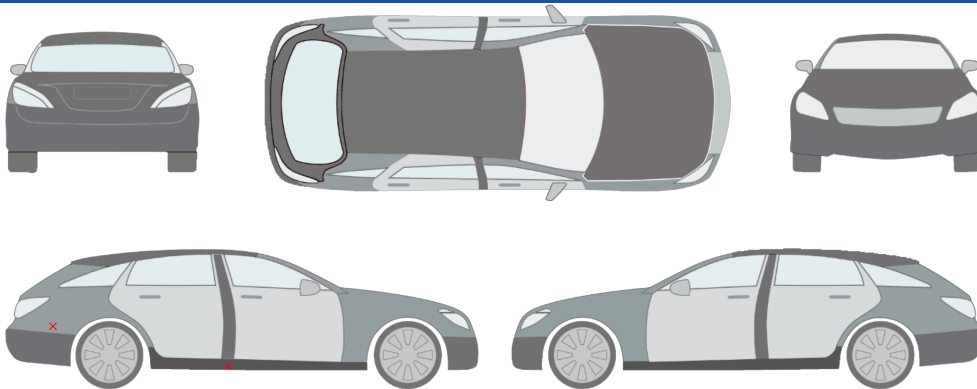
#### Raming van de schade

- 1.) Dorpel - rechts | Deuk/Deuken
- 2.) Zijwand - achter - rechts | Deuk/Deuken
- 3.) Watertank lek, interieur vol water | Gebruikssporen
- 4.) Diverse | Gebruikssporen
- 5.) LV mistlamp | Beschadigd
