Rapport nummer: 000000937909-NL170
Inspectie plaats: ALMERE
Bezichtigingdatum: 04.07.2022
Vlag : V-643-LR

Mercedes Vito GB;Bestelauto;Diesel;Manual;Off White

VIN:	WDF44760313382552	Kilometerstand afgelezen:	222073 km
Eerste registratie / Bouwjaar:	05.04.2018 / 0	Bezichtigingdatum / -plaats:	04.07.2022 ALMERE
Voertuig type:	Bestelbus	Voertuig type:	busje
HSN/TSN:	null//null	Auto rookvrij:	nee
Conditie exterieur:	3 - Toestand bevredigend	Conditie interieur:	3 - Toestand bevredigend

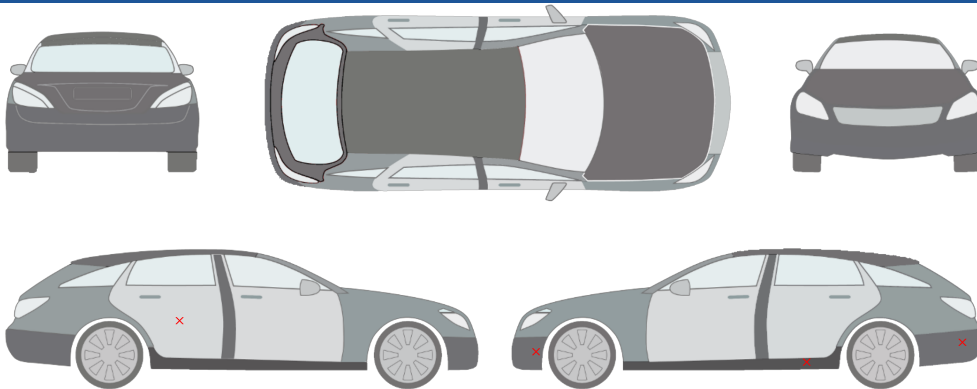
Raming van de schade

- 1.) Voorbumper | Krassen
- 2.) Dorpel - links | Deuk/Deuken
- 3.) Achterbumper | Krassen
- 4.) Portier achter - rechts | Krassen
- 5.) Stoelbekleding voor - links | Brandgat
- 6.) Diverse | Gebruikssporen
