**Rapport nummer:** 000000938155-NL170  
**Inspectie plaats:** ALMERE  
**Bezichtigingdatum:** 19.07.2022  
**Vlag :** VV-830-V

**Mercedes Vito GB;Bestelauto;Diesel;Manual;Blue**

fotografisch verslag

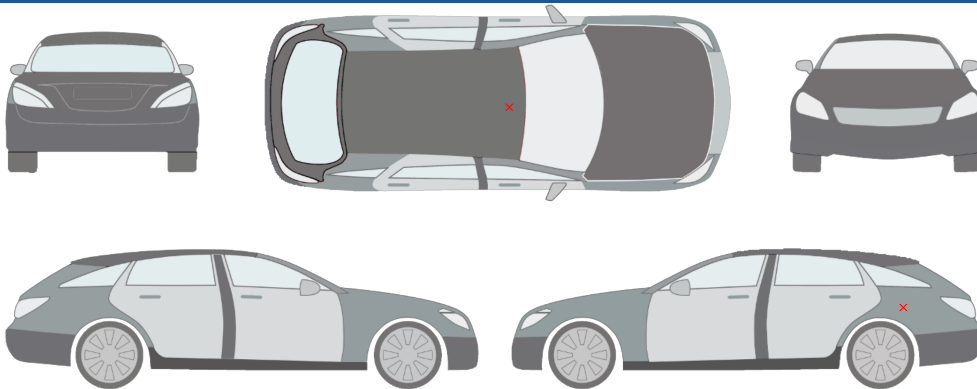
Raming van de schade

- 1.) Dak | Deuk/Deuken
- 2.) Zijwand - achter - Links | Deuk/Deuken
- 3.) Diverse | Gebruikssporen
