**Rapport nummer:** 0000000933412-NL170  
**Inspectie plaats:** ALMERE  
**Bezichtigingdatum:** 17.06.2022  
**Vlag :** G-878-DP

##### Peugeot 308 SW;Hatchback;Petrol;Manual;

| VIN: | <b>VF3LRHNPJKS349091</b> | Kilometerstand afgelezen: | <b>51487 km</b> |

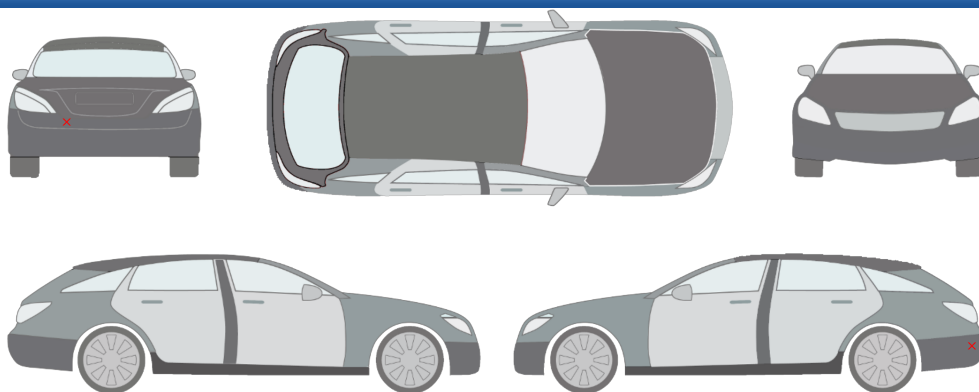
- 1.) Achterbumper | Krassen
- 2.) Achterbumper | Krassen
- 3.) Sponning achter - links | Krassen
- 4.) Diverse | Gebruikssporen
