Rapport nummer: 0000000958446-NL170
Inspectie plaats: ALMERE
Bezichtigingdatum: 14.09.2022
Vlag : SV-219-L

Mitsubishi Space Star;Hatchback;Petrol;Manual;Blue

VIN:	MMCXNA05AJH025870	Kilometerstand afgelezen:	50922 km
Eerste registratie / Bouwjaar:	19.06.2018 / 0	Bezichtigingdatum / -plaats:	14.09.2022 ALMERE
Voertuig type:	Personenauto	Voertuig type:	Hatchback
HSN/TSN:	null//null	Auto rookvrij:	ja
Conditie exterieur:	3 - Toestand bevredigend	Conditie interieur:	2 - Toestand goed

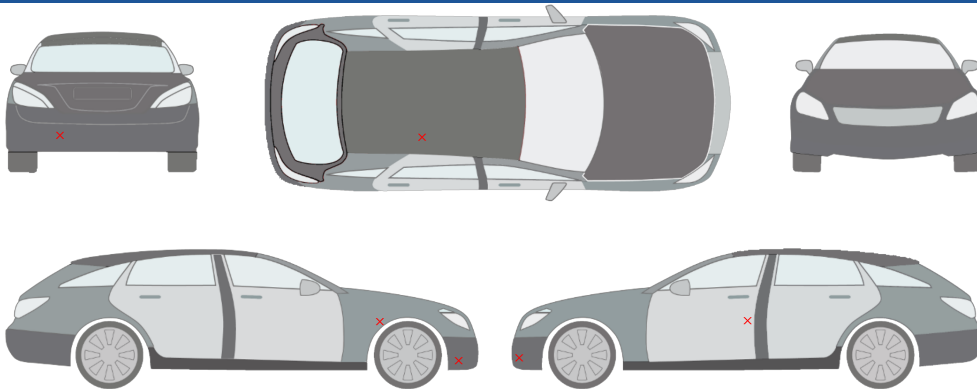
Raming van de schade

- 1.) Achterbumper | Breuk / barst / scheur
- 2.) Portier voor - links | Deuk/Deuken
- 3.) Voorbumper | Deuk/Deuken
- 4.) Spatbord voor- rechts | Deuk/Deuken
- 5.) Voorbumper | Schaafplek
- 6.) Dak | Deuk/Deuken
- 7.) Diverse | Gebruikssporen
