**Rapport nummer:** 0000000954607-NL170  
**Inspectie plaats:** ALMERE  
**Bezichtigingdatum:** 16.09.2022  
**Vlag :** TT-865-S

**Renault Captur;Hatchback;Diesel;Manual;Grey**

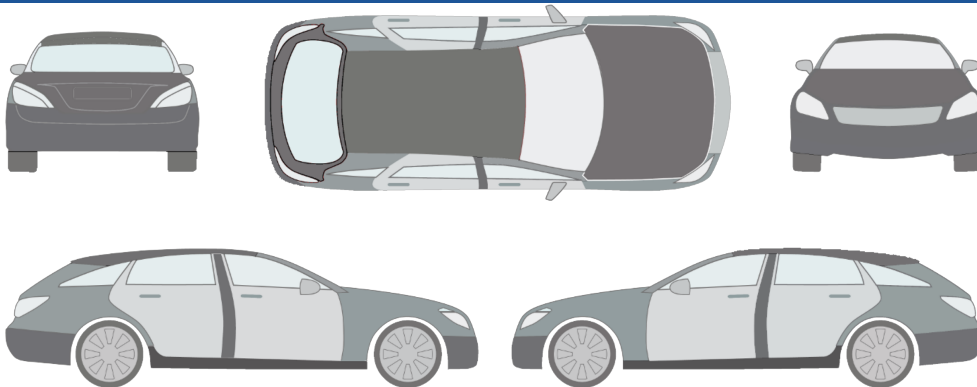
Raming van de schade

1.) diverse | Gebruikssporen

Vloeistof lekkage : in orde; Instrumentenpaneel: in orde; Remssysteem: in orde; Koppeling: in orde; Motor: in orde;  
 Veersysteem: in orde; Stuurinrichting: in orde; Transmissie: in orde; Conditie interieur: 3 - Toestand bevredigend;
