**Rapport nummer:** 0000000955514-NL170  
**Inspectie plaats:** ALMERE  
**Bezichtigingdatum:** 13.09.2022  
**Vlag :** V-695-RR

#### gegevens van het voertuig

##### Mercedes Citan;Bestelauto;Diesel;Manual;Off White

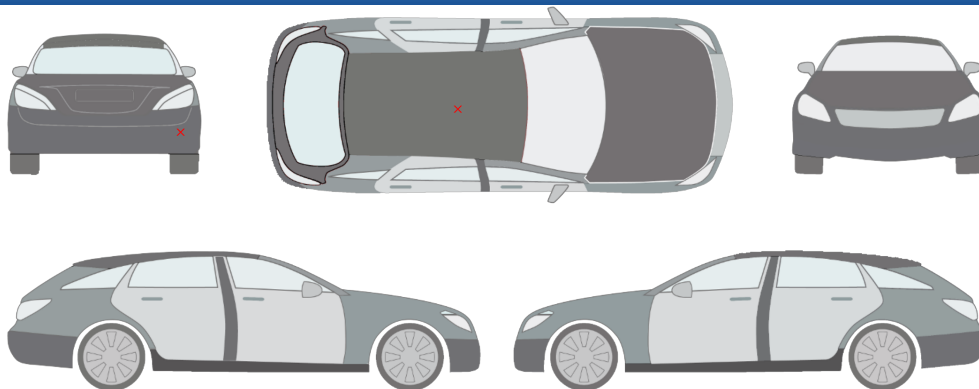
- 1.) Achterbumper | Breuk / barst / scheur
- 2.) Dak | Deuk/Deuken
- 3.) Achterlicht links | Barst
- 4.) Diverse | Gebruikssporen
