**Rapport nummer:** 0000000966924-NL170  
**Inspectie plaats:** ALMERE  
**Bezichtigingdatum:** 07.11.2022  
**Vlag :** SB-679-K

##### Suzuki Swift;Hatchback;Petrol;Manual;Black

#### Raming van de schade

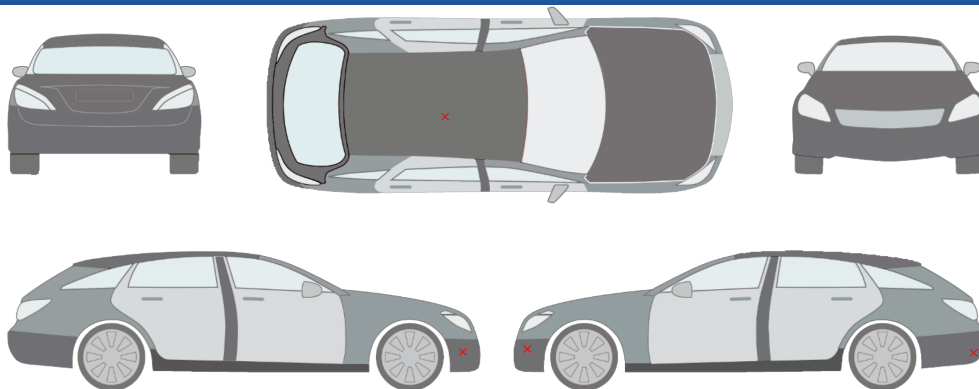
- 1.) Voorbumper | Krassen
- 2.) Voorbumper | Krassen
- 3.) Achterbumper | Krassen
- 4.) Stoelbekleding voor - rechts | Brandgat
- 5.) Sleutelkras linkerzijde/achterklep | Krassen
- 6.) Zijkant rechts | Gedeukt
- 7.) Lakonthechting dak | Beschadigd
- 8.) Diverse | Gebruikssporen
