**Rapport nummer:** 0000000964687-NL170  
**Inspectie plaats:** ALMERE  
**Bezichtigingdatum:** 05.10.2022  
**Vlag :** TJ-685-R

#### Mercedes CLA Shooting Brake;Hatchback;Diesel;Automatic;Black

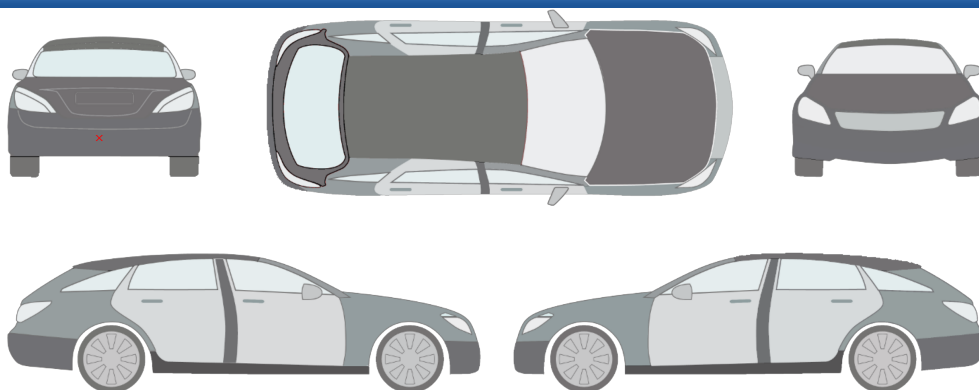
#### Raming van de schade

- 1.) Achterbumper | Krassen
- 2.) Achterbumper | Gebruikssporen
- 3.) lichte krassen | Gebruikssporen
- 4.) diverse | Gebruikssporen
