**Rapport nummer:** 0000000967325-NL170  
**Inspectie plaats:** ALMERE  
**Bezichtigingdatum:** 13.10.2022  
**Vlag :** XV-460-Z

##### Mercedes CLA;Sedan;Petrol;Automatic;

#### Raming van de schade

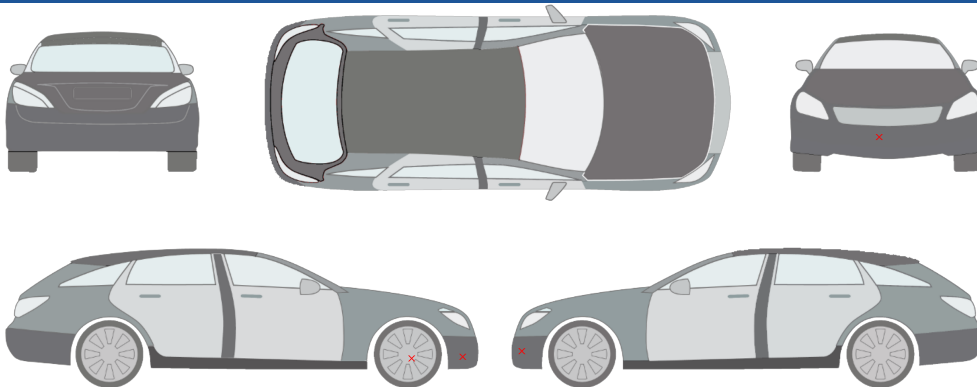
- 1.) Voorbumper | Schaafplek
- 2.) Voorbumper | Schaafplek
- 3.) Voorbumper | Breuk / barst / scheur
- 4.) Velg voor - rechts | Beschadigd
- 5.) diverse | Gebruikssporen
