Rapport nummer: 0000000983727-NL170
Inspectie plaats: ALMERE
Bezichtigingdatum: 14.12.2022
Vlag : V-734-FB

Citroen Berlingo VAN;Bestelauto;Diesel;Manual;White

VIN:	VF77ABHW6HJ549264	Kilometerstand afgelezen:	220641 km
Eerste registratie / Bouwjaar:	23.02.2017 / 0	Bezichtigingdatum / -plaats:	14.12.2022 ALMERE
Voertuig type:	Bestelbus	Voertuig type:	busje
HSN/TSN:	null//null	Auto rookvrij:	nee
Conditie exterieur:	4 - Toestand matig	Conditie interieur:	3 - Toestand bevredigend

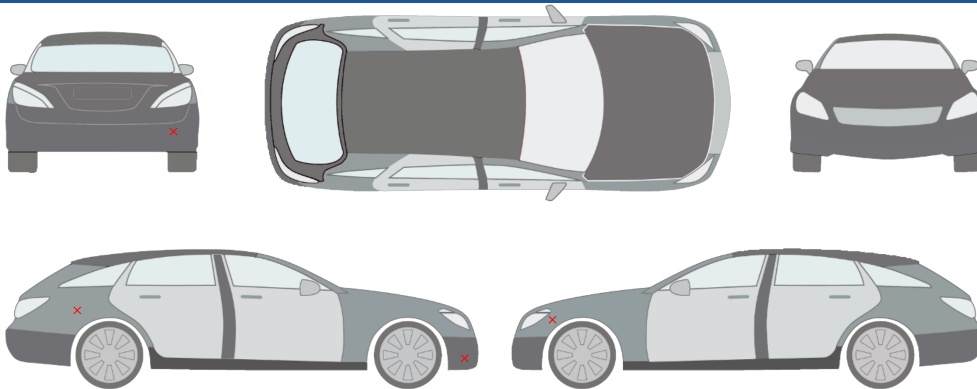
Raming van de schade

- 1.) Spatbord voor- links | Deuk/Deuken
- 2.) Achterbumper | Deuk/Deuken
- 3.) Zijwand - achter - rechts | Deuk/Deuken
- 4.) Stoelbekleding voor - links | Brandgat
- 5.) Diverse | Gebruikssporen
