Rapport nummer: 0000000976634-NL170
Inspectie plaats: ALMERE
Bezichtigingdatum: 23.11.2022
Vlag : VS-049-P

Volkswagen Amarok;Pick-up;Diesel;Manual;

VIN:	WV1ZZZ2HZGH003235	Kilometerstand afgelezen:	144772 km
Eerste registratie / Bouwjaar:	08.01.2016 / 0	Bezichtigingdatum / -plaats:	23.11.2022 ALMERE
Voertuig type:	SUV	Voertuig type:	Hatchback
HSN/TSN:	null//null	Auto rookvrij:	ja
Conditie exterieur:	3 - Toestand bevredigend	Conditie interieur:	3 - Toestand bevredigend

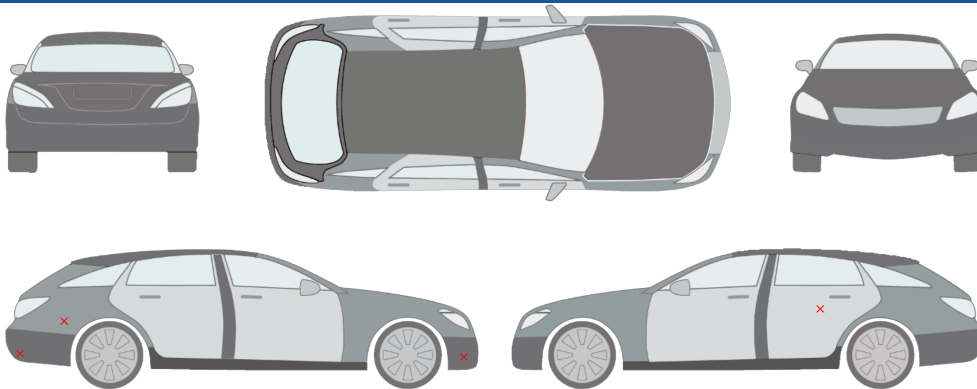
Raming van de schade

- 1.) Portier achter - links | Deuk/Deuken
- 2.) Zijwand - achter - rechts | Deuk/Deuken
- 3.) Achterbumper | Deuk/Deuken
- 4.) Voorbumper | Deuk/Deuken
- 5.) Diverse interieur schade | Beschadigd
- 6.) A Klep slot werkt niet vv | Beschadigd
- 7.) Diverse | Gebruikssporen

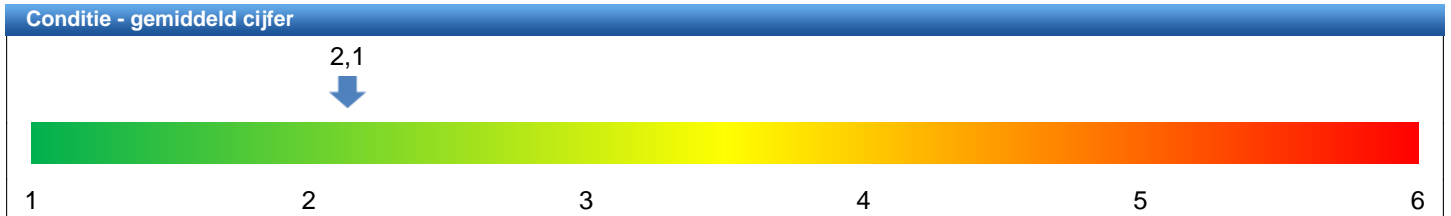
Toestand - Techniek

Koppeling	in orde
Instrumentenpaneel	in orde
Motor	in orde
Veersysteem	in orde
Transmissie	in orde

1	2	3	4	5	6	
Remssysteem		✓					Goed
Vloeistof lekkage		✓					Goed
