**Rapport nummer:** 0000000978268-NL170  
**Inspectie plaats:** ALMERE  
**Bezichtigingdatum:** 28.11.2022  
**Vlag :** ND-926-B

**Opel Astra Sports Tourer;Hatchback;Diesel;Manual;Black**

VIN:	<b>W0LBE8EL4H8037429</b>	Kilometerstand afgelezen:	<b>163070 km</b>
Eerste registratie / Bouwjaar:	<b>23.01.2017 / 0</b>	Bezichtigingdatum / -plaats:	<b>28.11.2022 ALMERE</b>
Voertuig type:	<b>Personenauto</b>	Voertuig type:	<b>Stationwagen</b>
HSN/TSN:	<b>null//null</b>	Auto rookvrij:	<b>ja</b>
Conditie exterieur:	<b>4 - Toestand matig</b>	Conditie interieur:	<b>3 - Toestand bevredigend</b>

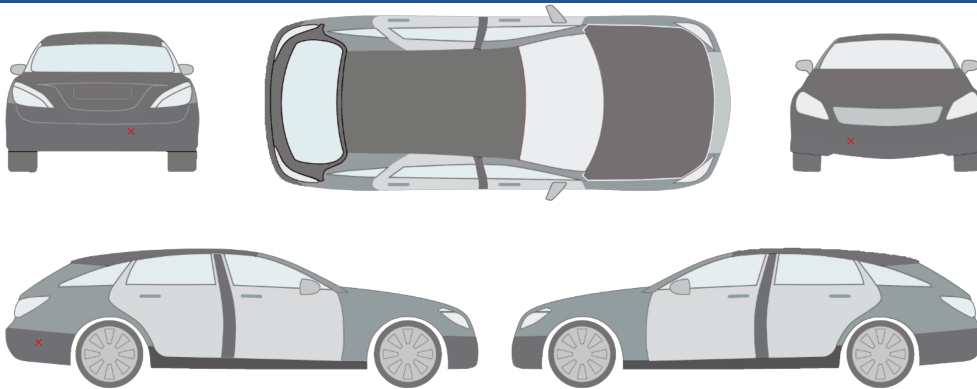
Raming van de schade

- 1.) Achterbumper | Krassen
- 2.) Achterbumper | Schaafplek
- 3.) Voorbumper | Schaafplek
- 4.) diverse | Gebruikssporen
