Rapport nummer: 0000000987055-NL170
Inspectie plaats: ALMERE
Bezichtigingdatum: 23.12.2022
Vlag : KX-187-X

Opel Karl;Hatchback;Petrol;Manual;White

fotografisch verslag

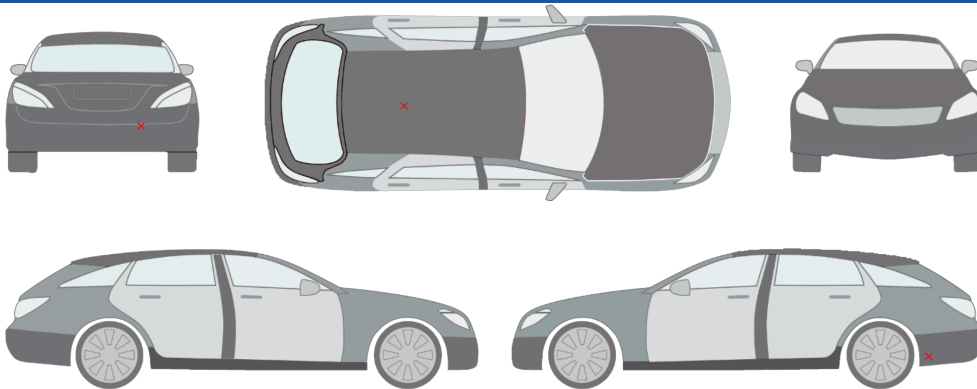
Raming van de schade

- 1.) Achterbumper | Breuk / barst / scheur
- 2.) Achterbumper | Breuk / barst / scheur
- 3.) Dak | Deuk/Deuken
