Rapport nummer: 0000000982600-NL170
Inspectie plaats: ALMERE
Bezichtigingdatum: 13.12.2022
Vlag : SL-997-P

BMW 4-serie Gran Coupé; Hatchback; Diesel; Automatic; Black

VIN:	WBA4K11080BH17198	Kilometerstand afgelezen:	173503 km
Eerste registratie / Bouwjaar:	01.05.2018 / 0	Bezichtigingdatum / -plaats:	13.12.2022 ALMERE
Voertuig type:	Personenauto	Voertuig type:	Hatchback
HSN/TSN:	null//null	Auto rookvrij:	ja
Conditie exterieur:	3 - Toestand bevredigend	Conditie interieur:	2 - Toestand goed

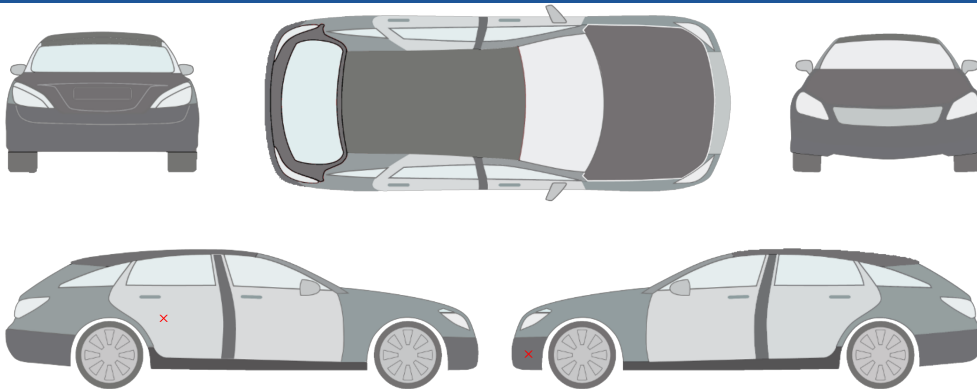
Raming van de schade

- 1.) Portier achter - rechts | Schaafplek
- 2.) Voorbumper | Schaafplek
- 3.) Diverse | Gebruikssporen
