Rapport nummer: 0000000924742-NL170
Inspectie plaats: ALMERE
Bezichtigingdatum: 16.05.2022
Vlag : PJ-189-B

Ford Grand C-Max;Multi Purpose Vehicle (M.P.V.);Petrol;Manual;

| VIN: | WF0WXXGCEWHR67223 | Kilometerstand afgelezen: | 121696 km |

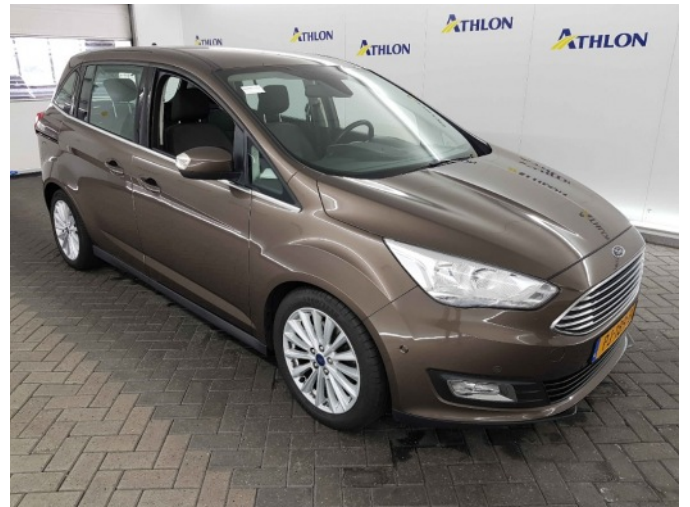
Rechts voor

- 1.) Spiegelbehuizing - rechts | Breuk / barst / scheur
- 2.) Diverse | Gebruikssporen

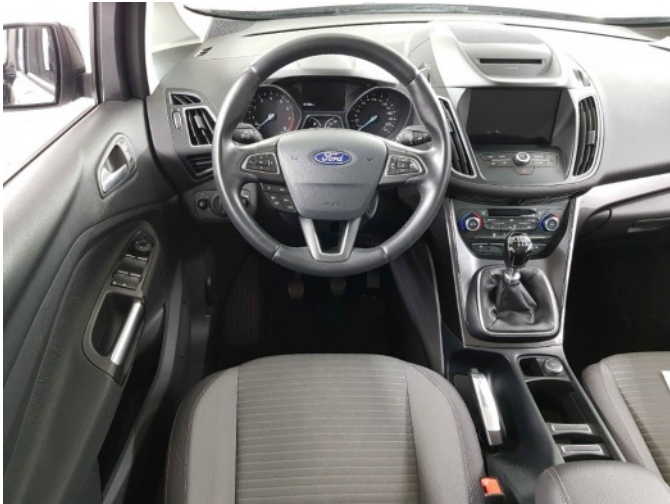
Instrumentenpaneel

Vloeistof lekkage : in orde; Instrumentenpaneel: in orde; Remssysteem: onderzocht Limited; Koppeling: in orde; Motor: in orde; Veersysteem: in orde; Stuurinrichting: in orde; Transmissie: in orde; Conditie interieur: 2 - Toestand goed;
