Rapport nummer: 0000000985883-NL170
Inspectie plaats: ALMERE
Bezichtigingdatum: 23.12.2022
Vlag : RD-446-L

Peugeot 108;Hatchback;Petrol;Manual;Black

VIN:	VF3PSCFB3HR163284	Kilometerstand afgelezen:	123063 km
Eerste registratie / Bouwjaar:	30.10.2017 / 0	Bezichtigingdatum / -plaats:	23.12.2022 ALMERE
Voertuig type:	Personenauto	Voertuig type:	Hatchback
HSN/TSN:	null//null	Auto rookvrij:	ja
Conditie exterieur:	3 - Toestand bevredigend	Conditie interieur:	3 - Toestand bevredigend

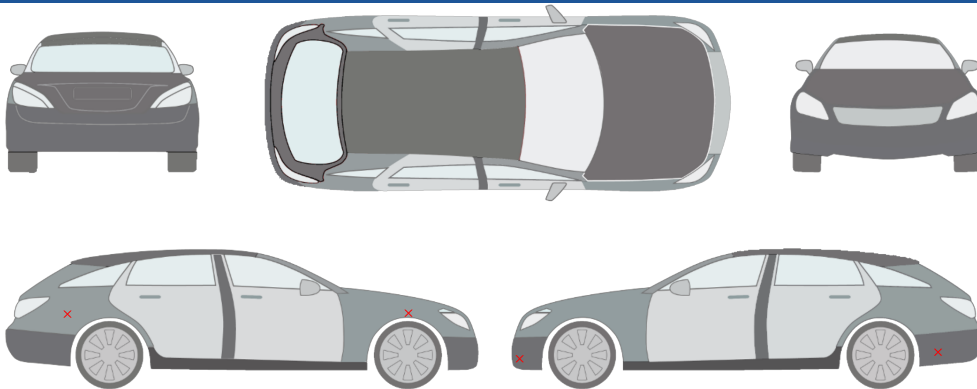
Raming van de schade

- 1.) Achterbumper | Schaafplek
- 2.) Zijwand - achter - rechts | Deuk/Deuken
- 3.) Spatbord voor- rechts | Krassen
- 4.) Voorbumper | Krassen
- 5.) Diverse interieur schade verf | Beschadigd
