Rapport nummer: 0000000989903-NL170
Inspectie plaats: ALMERE
Bezichtigingdatum: 05.01.2023
Vlag : RD-202-Z

Peugeot 108;Hatchback;Petrol;Manual;Black

VIN:	VF3PSCFB3HR167449	Kilometerstand afgelezen:	109783 km
Eerste registratie / Bouwjaar:	30.11.2017 / 0	Bezichtigingdatum / -plaats:	05.01.2023 ALMERE
Voertuig type:	Personenauto	Voertuig type:	Hatchback
HSN/TSN:	null//null	Auto rookvrij:	nee
Conditie exterieur:	3 - Toestand bevredigend	Conditie interieur:	3 - Toestand bevredigend

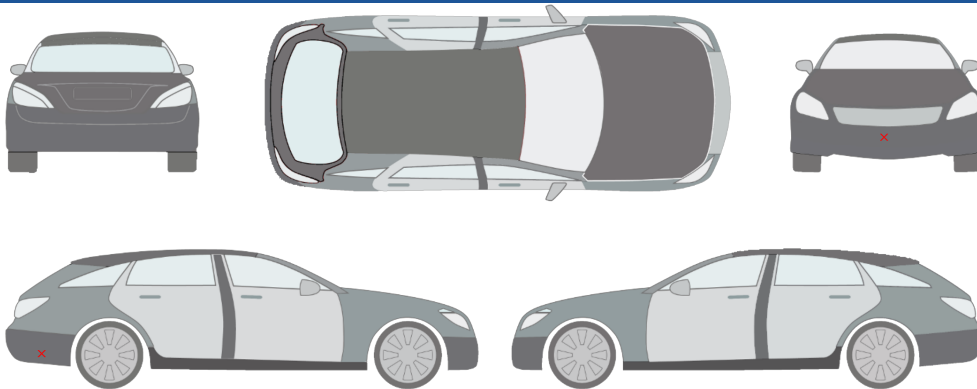
Raming van de schade

- 1.) Achterbumper | Schaafplek
- 2.) Voorbumper | Schaafplek
- 3.) Interieur | Brandgat
- 4.) Diverse | Gebruikssporen
