## Naam rapport

**Report Number:** 0000000687643-NL876  
**Inspectie locatie :** Veluwezoom 4 , 1327 AG ALMERE  
**Bezoek datum:** 08.03.2023  
**Vlag:** PZ-166-D

#### Opel Astra Sports Tourer;Hatchback;Petrol;Manual;Silver

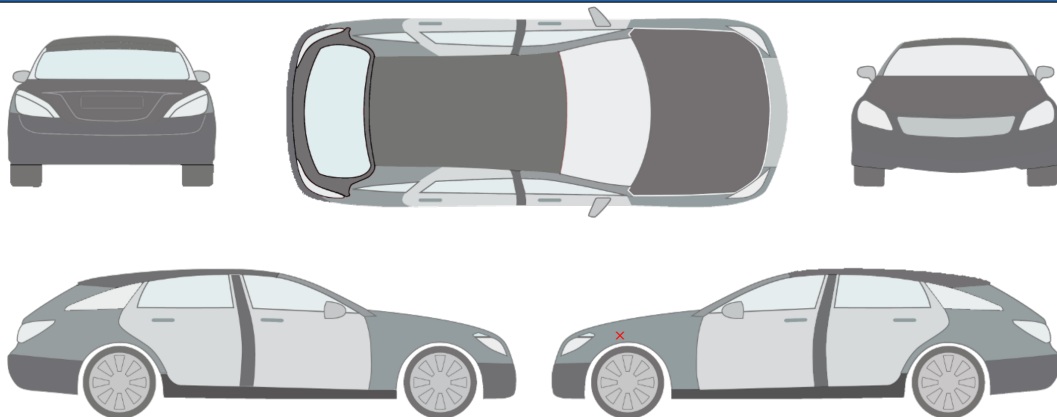
### Schadebeoordelings-

1.) Voorscherm - links | Gedeukt

2.) diverse | Gebruikssporen

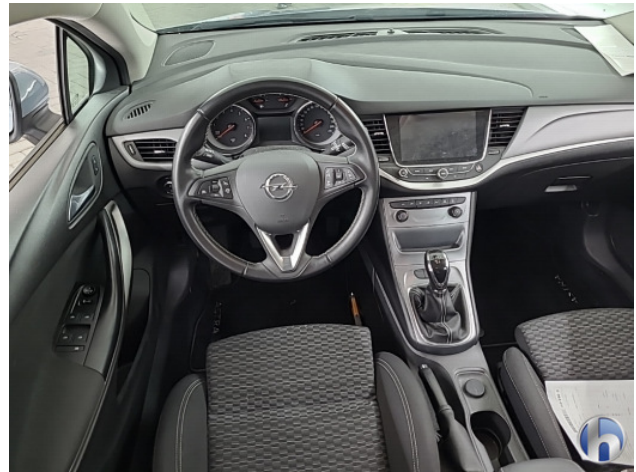
Dashboardoverzicht

olieverlies: in orde; Dashboardoverzicht: in orde; remsysteem: in orde; koppeling: in orde; draaiende motor: in orde; schokbreker: in orde; Steering Test: Om Te; Transmissie: in orde;
