## Naam rapport

**Report Number:** 0000000685055-NL876  
**Inspectie locatie :** almere  
**Bezoek datum:** 02.03.2023  
**Vlag:** 83-TZ-TL

#### Fiat Doblo;Hatchback;Petrol;Manual;Grey

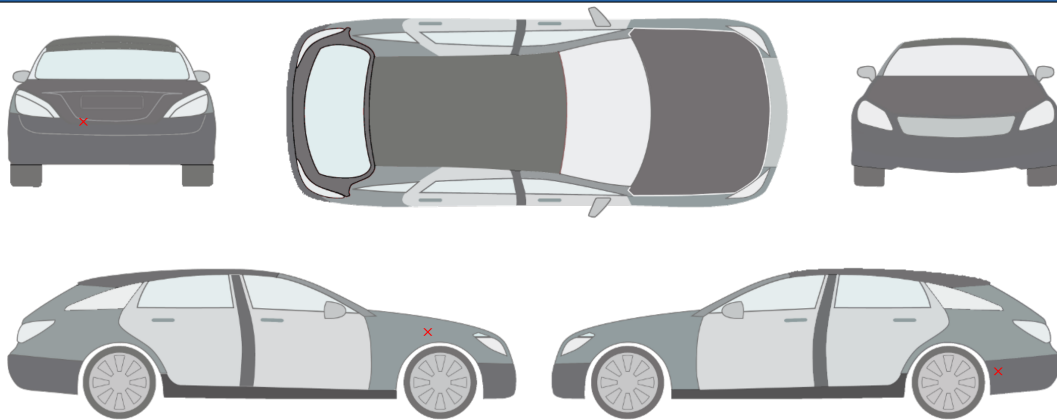
### Schadebeoordelings-

- 1.) Voorscherm - rechts | Deuk/deuken
- 2.) Achterbumper | Deuk/deuken
- 3.) Achterklep | Deuk/deuken
- 4.) Zijruit - voor - links | Beschadigd
