**Rapport nummer:** 0000001001160-NL170  
**Inspectie plaats:** ALMERE  
**Bezichtigingdatum:** 09.03.2023  
**Vlag :** ZL-092-V

#### Renault Zoe;Hatchback;Electric;Automatic;

#### Raming van de schade

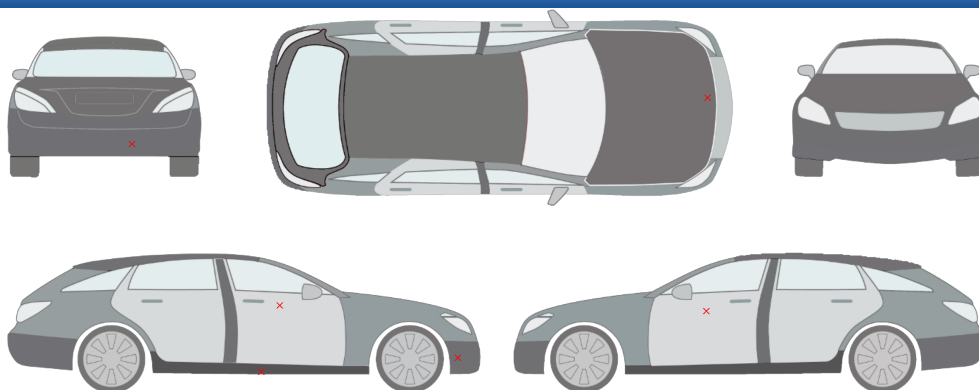
- 1.) Portier voor - links | Deuk/Deuken
- 2.) Achterbumper | Deuk/Deuken
- 3.) Dorpel - rechts | Krassen
- 4.) Portier voor - rechts | Deuk/Deuken
- 5.) diverse interieurdelen | Beschadigd
- 6.) Diverse | Beschadigd
