**Rapport nummer:** 0000000813808-NL170  
**Inspectie plaats:** ALMERE  
**Bezichtigingdatum:** 09.03.2023  
**Vlag :** TR-540-F

#### Peugeot 108;Hatchback;Petrol;Manual;Grey

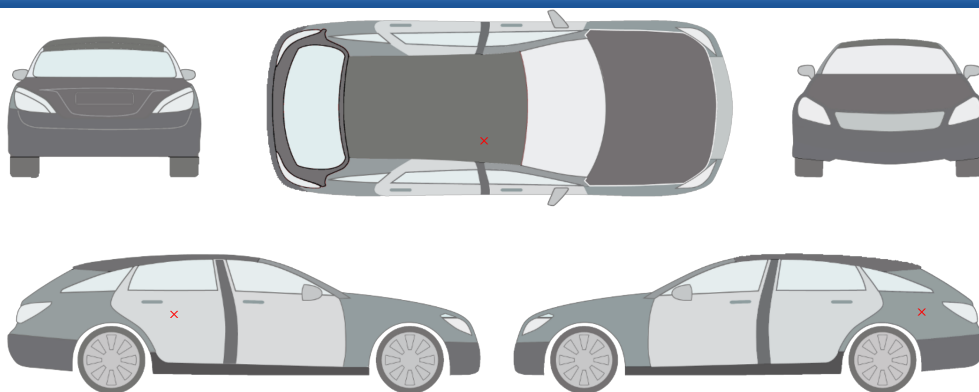
#### Raming van de schade

- 1.) Portier achter - rechts | Deuk/Deuken
- 2.) Zijwand - achter - Links | Deuk/Deuken
- 3.) Interieur diverse | Beschadigd
- 4.) Diverse | Gebruikssporen
