**Rapport nummer:** 0000000813818-NL170  
**Inspectie plaats:** ALMERE  
**Bezichtigingdatum:** 13.03.2023  
**Vlag :** TR-543-F

#### Peugeot 108;Hatchback;Petrol;Manual;Grey

VIN:	<b>VF3PSCFB4JR205807</b>	Kilometerstand afgelezen:	<b>54973 km</b>
Eerste registratie / Bouwjaar:	<b>28.09.2018 / 0</b>	Bezichtigingdatum / -plaats:	<b>13.03.2023 ALMERE</b>
Voertuig type:	<b>Personenauto</b>	Voertuig type:	<b>Hatchback</b>
HSN/TSN:	<b>null//null</b>	Auto rookvrij:	<b>nee</b>
Conditie exterieur:	<b>3 - Toestand bevredigend</b>	Conditie interieur:	<b>2 - Toestand goed</b>

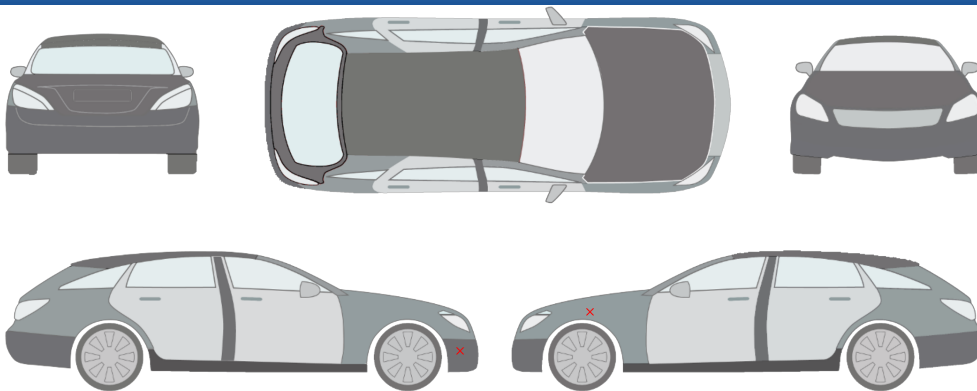
- 1.) Spatbord voor- links | Deuk/Deuken
- 2.) Voorbumper | Schaafplek
- 3.) bestuurdersstoel | Brandgat

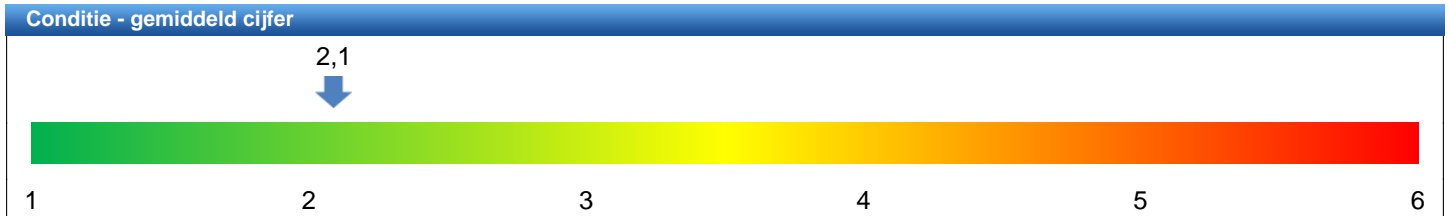
Toestand - Techniek	
Koppeling	in orde
Instrumentenpaneel	in orde
Motor	in orde
Veersysteem	in orde
Transmissie	in orde

Grading - Techniek							
	1	2	3	4	5	6	
Remssysteem			✓				Voldoende
Vloeistof lekkage			✓				Voldoende
