Naam rapport

Report Number: 0000000687814-NL876
Inspectie locatie : Veluwezoom 4 , 1327 AG ALMERE
Bezoek datum: 08.03.2023
Vlag: TN-096-T

Mazda CX-5;Terreinwagen;Petrol;Automatic;Blue

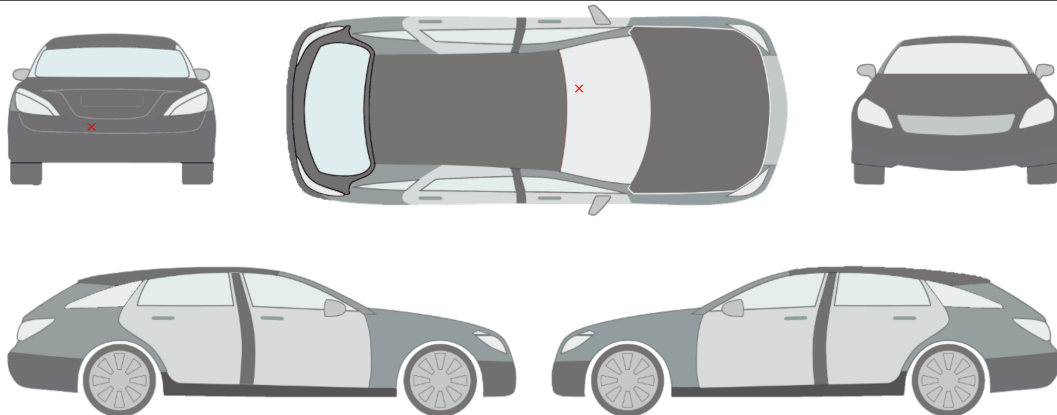
Schadebeoordelings-

- 1.) Voorruit | Breuk / barst / scheur
- 2.) Achterbumper | Krassen
- 3.) diverse | Gebruikssporen
