Naam rapport

Report Number: 0000000688402-NL876
Inspectie locatie : Veluwezoom 4 , 1327 AG ALMERE
Bezoek datum: 08.03.2023
Vlag: SZ-718-K

Peugeot 208;Hatchback;Diesel;Manual;Grey

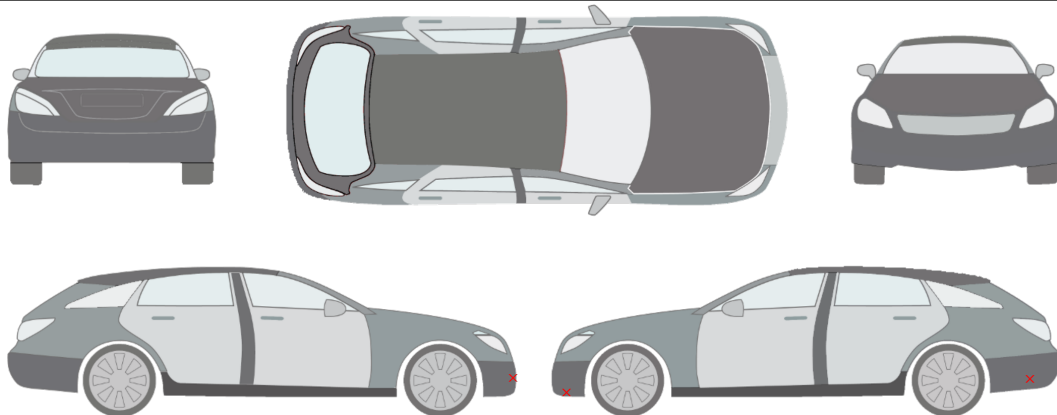
Schadebeoordelings-

- 1.) Voorbumper | Schaafplek
- 2.) Achterbumper | Deuk/deuken
- 3.) Voorbumper | Schaafplek
- 4.) diverse | Gebruikssporen
