**Rapport nummer:** 0000000991450-NL170  
**Inspectie plaats:** ALMERE  
**Bezichtigingdatum:** 12.01.2023  
**Vlag :** G-873-XP

**Audi E-Tron;Terreinwagen;Electric;Automatic;Black**

VIN:	<b>WAUZZZGE6LB011867</b>	Kilometerstand afgelezen:	<b>59315 km</b>
Eerste registratie / Bouwjaar:	<b>28.12.2019 / 0</b>	Bezichtigingdatum / -plaats:	<b>12.01.2023 ALMERE</b>
Voertuig type:	<b>Personenauto</b>	Voertuig type:	<b>SUV/Pickup</b>
HSN/TSN:	<b>null//null</b>	Auto rookvrij:	<b>ja</b>
Conditie exterieur:	<b>3 - Toestand bevredigend</b>	Conditie interieur:	<b>3 - Toestand bevredigend</b>

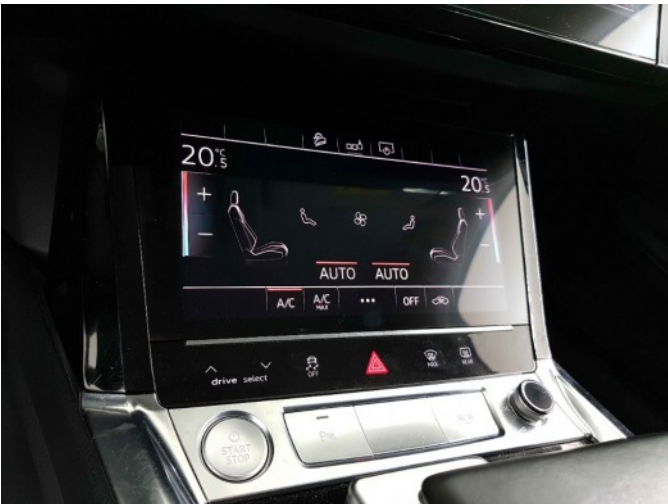
- 1.) Voorbumper | Schaafplek
- 2.) Diverse | Gebruikssporen
- 3.) Middenconsole - klep | Beschadigd
- 4.) Vandalisme | Krassen
