## Inname rapport

Order Nummer: 0000000742961-NL876  
 Inspectie locatie : Veluwezoom 4 , 1327 AG ALMERE  
 Inspectie datum: 26.01.2024  
 Kenteken: V-888-BF

#### Renault Kangoo Express;Bestelauto;Electric;Automatic;White

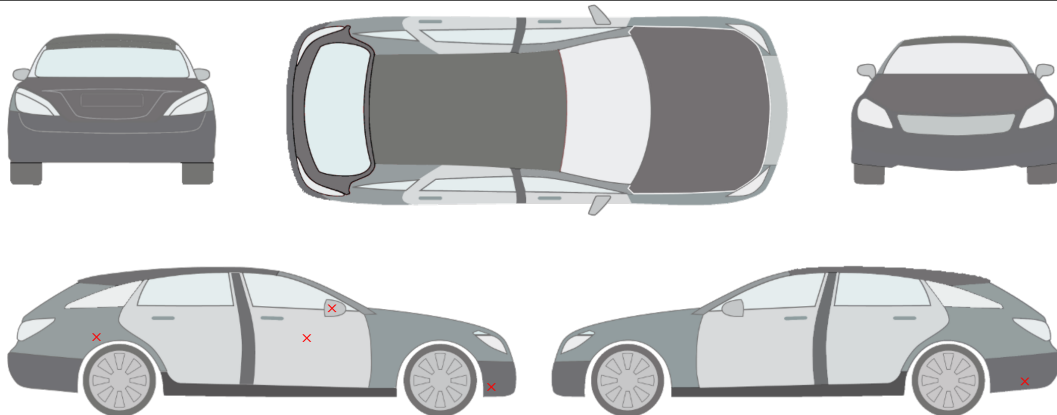
- 1.) Achterbumper | Schaafplek
- 2.) Zijwand - achter - rechts | Schaafplek
- 3.) Portier voor - rechts | Deuk/deuken
- 4.) Spiegelbehuizing - rechts | Breuk / barst / scheur
- 5.) Voorbumper | Schaafplek
- 6.) diverse | Gebruikssporen
