Inname rapport

Order Nummer: 0000000752385-NL876
Inspectie locatie: Veluwezoom 4 , 1327 AG ALMERE
Inspectie datum: 19.03.2024
Kenteken: K-197-TH

Opel CORSA-E;Hatchback;Electric;Automatic;

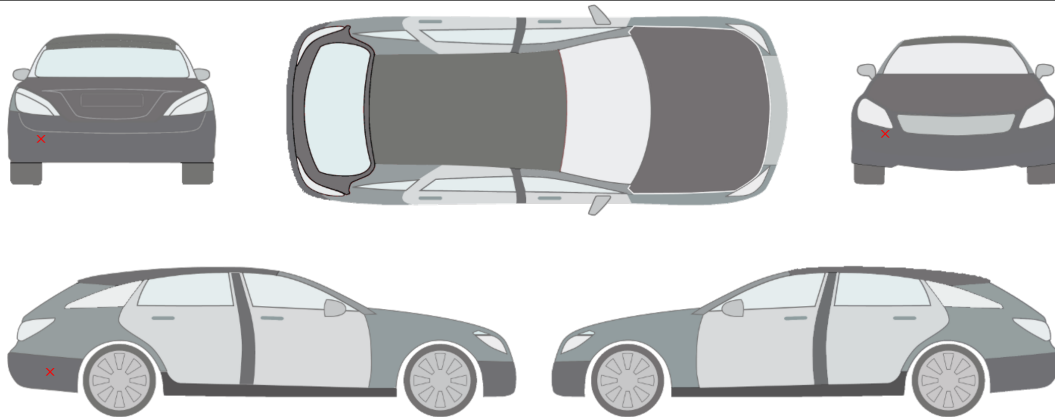
Schadebeoordeling

- 1.) Achterbumper | Barst
- 2.) Achterbumper | Krassen
- 3.) Voorbumper | Schaafplek
- 4.) hoedenplank | Ontbreekt
- 5.) diverse | Gebruikssporen
- 6.) ingebrande vogelpoep | Beschadigd
