## Inname rapport

**Order Nummer:** 0000000748040-NL870  
**Inspectie locatie:** Veluwezoom 4 , 1327 AG ALMERE  
**Inspectie datum:** 04.03.2024  
**Kenteken:** XF-224-S

#### Jaguar I-Pace;Terreinwagen;Electric;Automatic;Grey

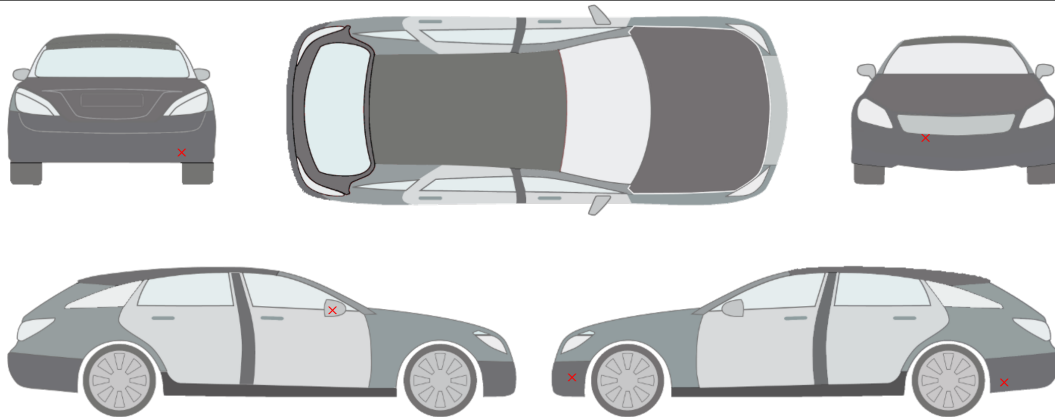
### Schadebeoordeling

- 1.) Voorbumper | Schaafplek
- 2.) Achterbumper | Gebruikssporen
- 3.) Achterbumper | Schaafplek
- 4.) Voorbumper | Breuk / barst / scheur
- 5.) Spiegelbehuizing - rechts | Gebruikssporen
- 6.) deurbekleding linksachter | Beschadigd
- 7.) diverse | Gebruikssporen
