## Inname rapport

**Order Nummer:** 0000000747477-NL876  
**Inspectie locatie:** Veluwezoom 4 , 1327 AG ALMERE  
**Inspectie datum:** 29.02.2024  
**Kenteken:** V-852-LP

#### Renault Traffic GB;Bestelauto;Diesel;Manual;Silver

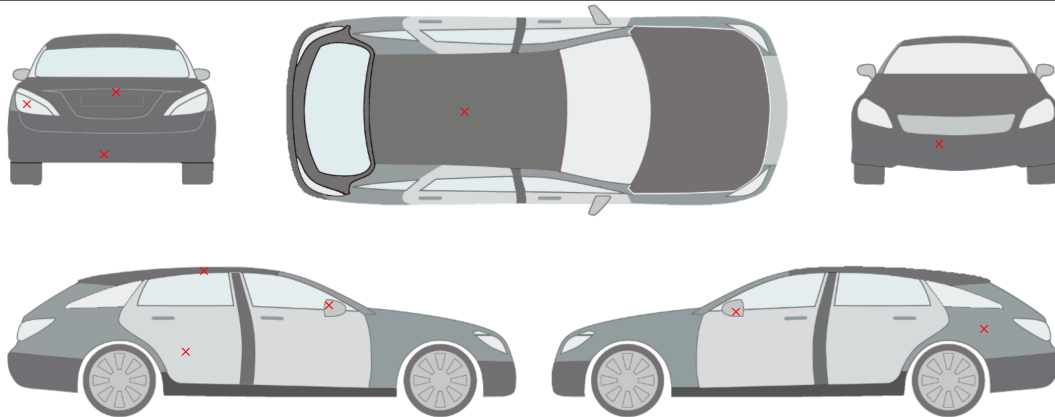
- 1.) Dak | Deuk/deuken
- 2.) Zijwand - achter - Links | Gebruikssporen
- 3.) Achterbumper | Breuk / barst / scheur
- 4.) Portier achter - rechts | Deuk/deuken
- 5.) Voorbumper | Krassen
- 6.) Spiegelbehuizing - links | Gebruikssporen
- 7.) Dakframe - rechts | Deuk/deuken
- 8.) bestuurdersstoel | Breuk / barst / scheur
- 9.) diverse | Gebruikssporen
- 10.) kunststof paneel links | Krassen
- 11.) Achterlicht links | Barst
