Inname rapport

Order Nummer: 0000000748421-NL876
Inspectie locatie: Veluwezoom 4 , 1327 AG ALMERE
Inspectie datum: 04.03.2024
Kenteken: XB-017-T

Tesla Model S;Hatchback;Electric;Automatic;Black

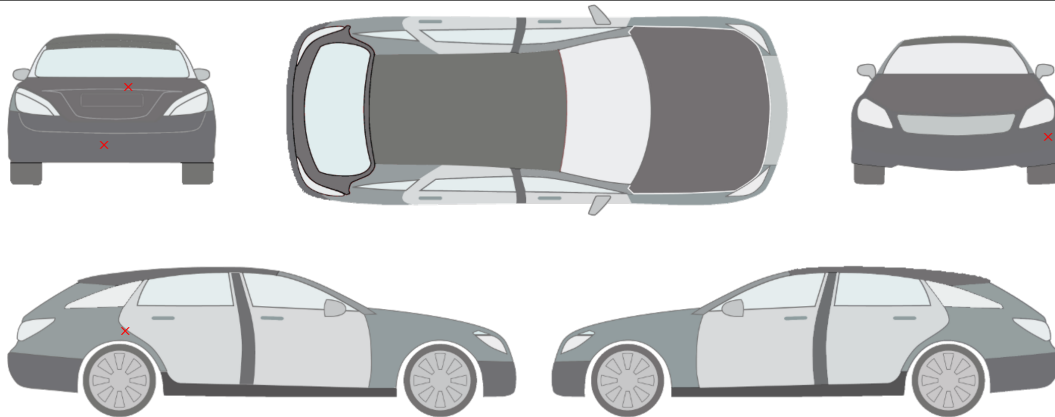
Schadebeoordeling

- 1.) Voorbumper | Krassen
- 2.) Zijwand - achter - rechts | Deuk/deuken
- 3.) Achterklep | Deuk/deuken
- 4.) Achterbumper | Krassen
- 5.) diverse | Gebruikssporen
- 6.) ingebrande vogelpoep | Beschadigd
- 7.) velgen | Beschadigd
