## Inname rapport

**Order Nummer:** 0000000747788-NL876  
**Inspectie locatie:** Veluwezoom 4 , 1327 AG ALMERE  
**Inspectie datum:** 28.02.2024  
**Kenteken:** SZ-135-D

#### Volvo V90;Hatchback;Petrol;Automatic;Blue

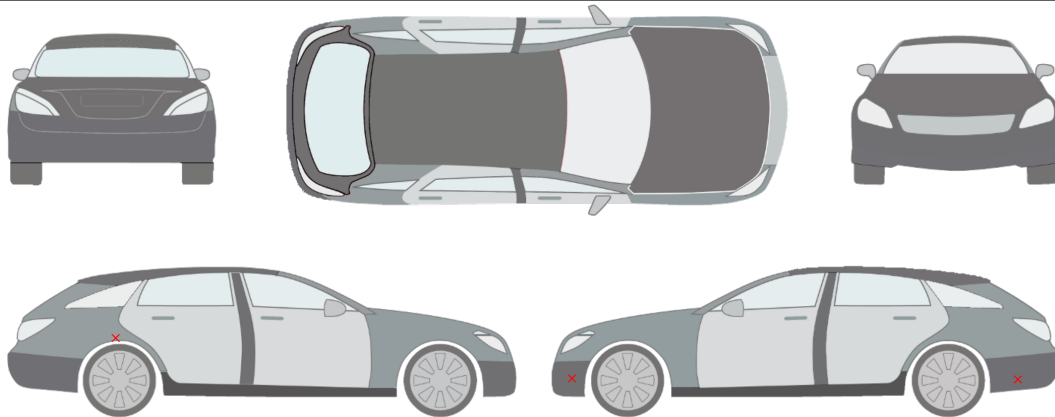
### Schadebeoordeling

- 1.) Voorbumper | Schaafplek
- 2.) Zijwand - achter - rechts | Schaafplek
- 3.) Achterbumper | Krassen
- 4.) ingebrande vogelpoep | Gebruikssporen
- 5.) Diverse | Gebruikssporen
