## Inname rapport

**Order Nummer:** 0000000755209-NL876  
**Inspectie locatie:** Veluwezoom 4 , 1327 AG ALMERE  
**Inspectie datum:** 02.04.2024  
**Kenteken:** H-113-LT

#### Tesla Model 3;Sedan;Electric;Automatic;Blue

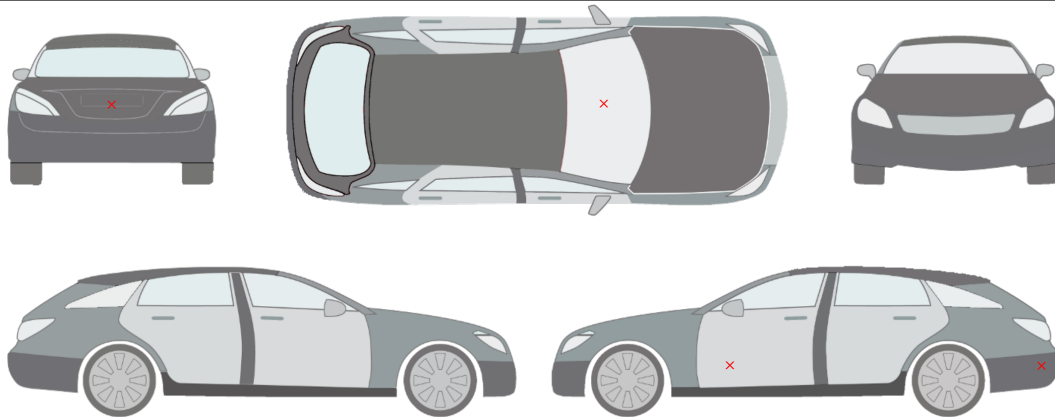
- 1.) Portier voor - links | Deuk/deuken
- 2.) Achterbumper | Gebruikssporen
- 3.) Achterklep | Deuk/deuken
- 4.) Voorruit | Barst
- 5.) diverse | Gebruikssporen
