Inname rapport

Order Nummer: 0000000751985-NL870
Inspectie locatie: Veluwezoom 4 , 1327 AG ALMERE
Inspectie datum: 20.03.2024
Kenteken: SJ-605-H

Opel Karl;Hatchback;Petrol;Manual;Blue

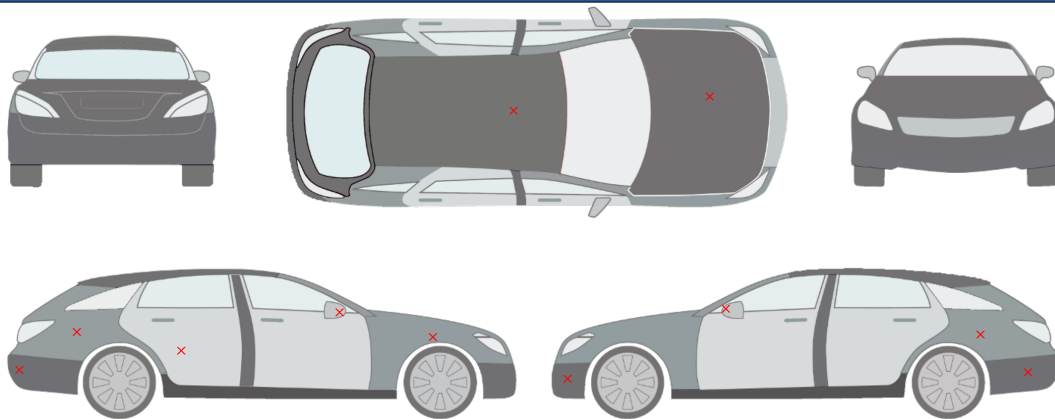
Schadebeoordeling

- 1.) Dak | Deuk/deuken
- 2.) Zijwand - achter - Links | Gebruikssporen
- 3.) Achterbumper | Gebruikssporen
- 4.) Achterbumper | Schaafplek
- 5.) Portier achter - rechts | Deuk/deuken
- 6.) Spiegelbehuizing - links | Breuk / barst / scheur
- 7.) Spiegelbehuizing - rechts | Breuk / barst / scheur
- 8.) Voorscherm - rechts | Deuk/deuken
- 9.) Voorbumper | Deuk/deuken
- 10.) Motorkap | Deuk/deuken
- 11.) diverse | Gebruikssporen
