Inname rapport

Order Nummer: 0000000755492-NL876
Inspectie locatie: Veluwezoom 4 , 1327 AG ALMERE
Inspectie datum: 09.04.2024
Kenteken: ZK-888-F

Peugeot 108;Hatchback;Petrol;Manual;

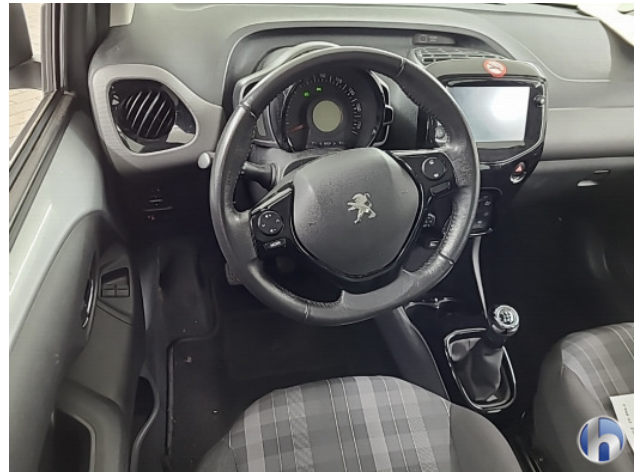
Dashboardoverzicht

Olieverlies: in orde; Dashboardoverzicht: in orde; Remsysteem: in orde; Koppeling: in orde; Draaiende motor: in orde; Schokbreker: in orde; Proefrit: In orde; Transmissie: in orde;
