Inname rapport

Order Nummer: 0000000748683-NL876
Inspectie locatie: Veluwezoom 4 , 1327 AG ALMERE
Inspectie datum: 05.03.2024
Kenteken: XT-797-X

Tesla Model 3;Sedan;Electric;Automatic;

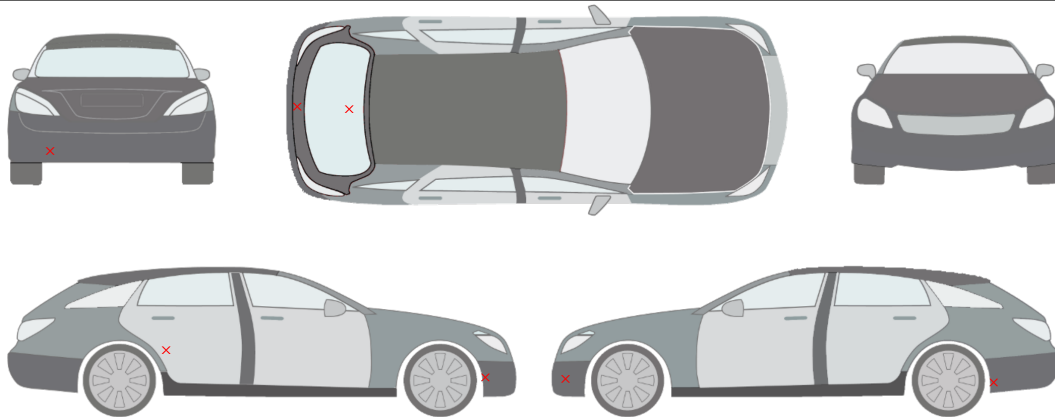
Schadebeoordeling

- 1.) Achterruit | Breuk / barst / scheur
- 2.) Voorbumper | Schaafplek
- 3.) Achterbumper | Schaafplek
- 4.) Achterbumper | Deuk/deuken
- 5.) Portier achter - rechts | Schaafplek
- 6.) Voorbumper | Schaafplek
- 7.) Laadklep afgebroken door wasstraat (intern) | Gebruikssporen
- 8.) Diverse velgen | Beschadigd
- 9.) Diverse | Gebruikssporen
