Inname rapport

Order Nummer: 0000000750001-NL876
Inspectie locatie: Veluwezoom 4 , 1327 AG ALMERE
Inspectie datum: 15.03.2024
Kenteken: G-114-BX

Peugeot 5008;Terreinwagen;Petrol;Automatic;

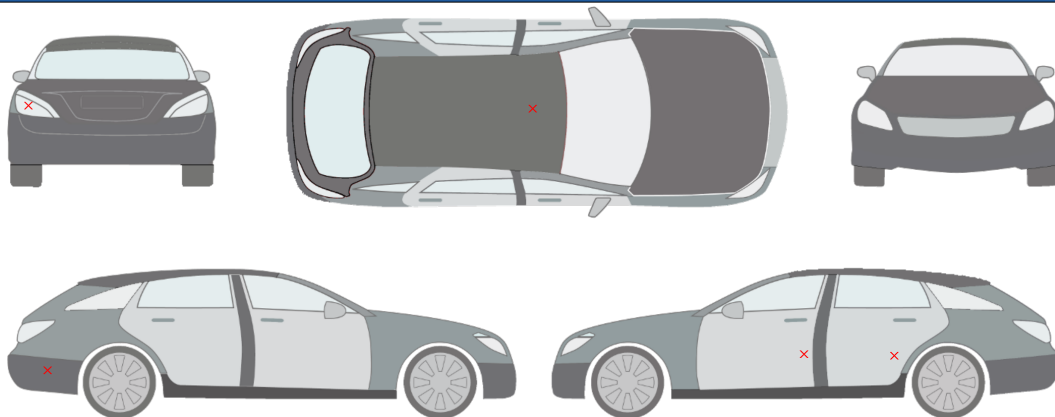
- 1.) Dak | Gebruikssporen
- 2.) Portier achter - links | Deuk/deuken
- 3.) Portier voor - links | Deuk/deuken
- 4.) Achterbumper | Gebruikssporen
- 5.) Hoedenplank | Gebruikssporen
- 6.) diverse | Gebruikssporen
- 7.) Achterlicht links | Gebruikssporen
- 8.) stootlijst rechtsvoor | Gebruikssporen
