Inname rapport

Order Nummer: 0000000754150-NL876
Inspectie locatie: Veluwezoom 4 , 1327 AG ALMERE
Inspectie datum: 10.04.2024
Kenteken: V-446-LS

Renault Kangoo;Bestelauto;Diesel;Automatic;

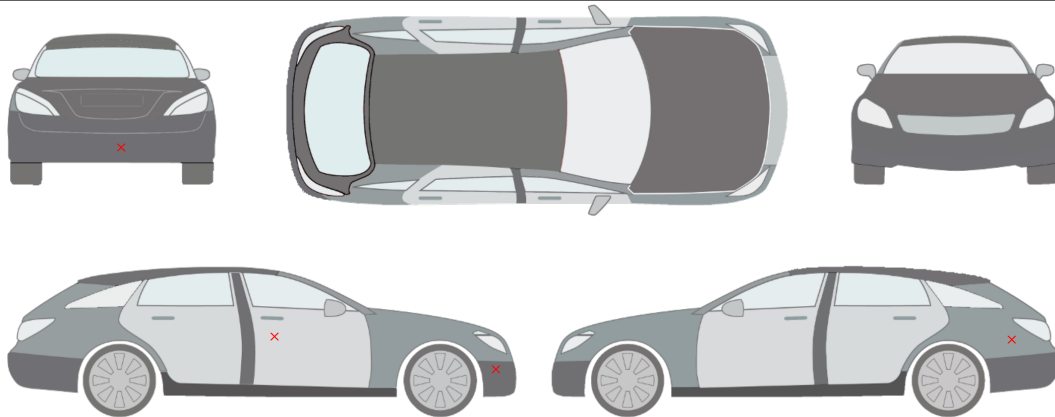
- 1.) Zijwand - achter - Links | Deuk/deuken
- 2.) Achterbumper | Gebruikssporen
- 3.) Portier voor - rechts | Deuk/deuken
- 4.) Voorbumper | Breuk / barst / scheur
- 5.) hagelschade | Deuk/deuken
- 6.) diverse | Gebruikssporen
