Inname rapport

Order Nummer: 0000000748206-NL876
Inspectie locatie: Veluwezoom 4 , 1327 AG ALMERE
Inspectie datum: 08.04.2024
Kenteken: V-657-KL

Renault Kangoo;Bestelauto;Diesel;Manual;Green

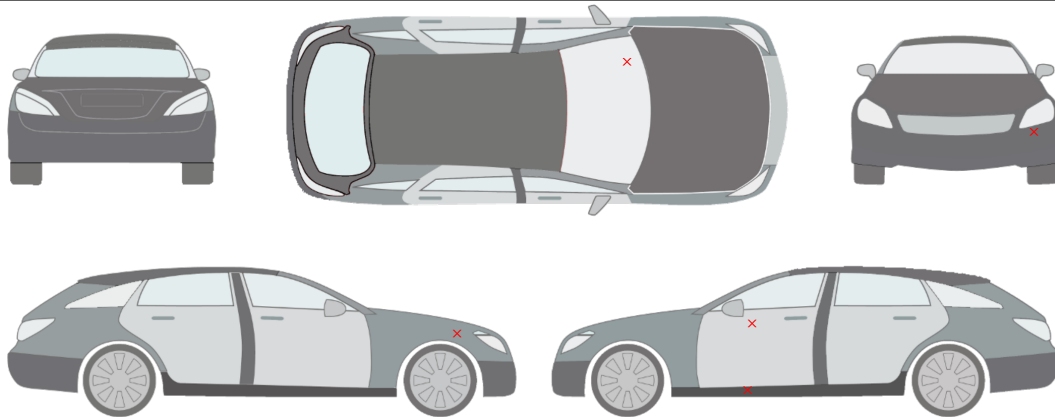
Schadebeoordeling

- 1.) Voorbumper | Deuk/deuken
- 2.) Voorruit | Breuk / barst / scheur
- 3.) Portier voor - links | Deuk/deuken
- 4.) Voorscherm - rechts | Schaafplek
- 5.) interieur | Brandgat
- 6.) Diverse | Gebruikssporen
