Inname rapport

Order Nummer: 0000000754429-NL876
Inspectie locatie: Veluwezoom 4 , 1327 AG ALMERE
Inspectie datum: 08.04.2024
Kenteken: G-657-ZG

Tesla Model 3;Sedan;Electric;Automatic;

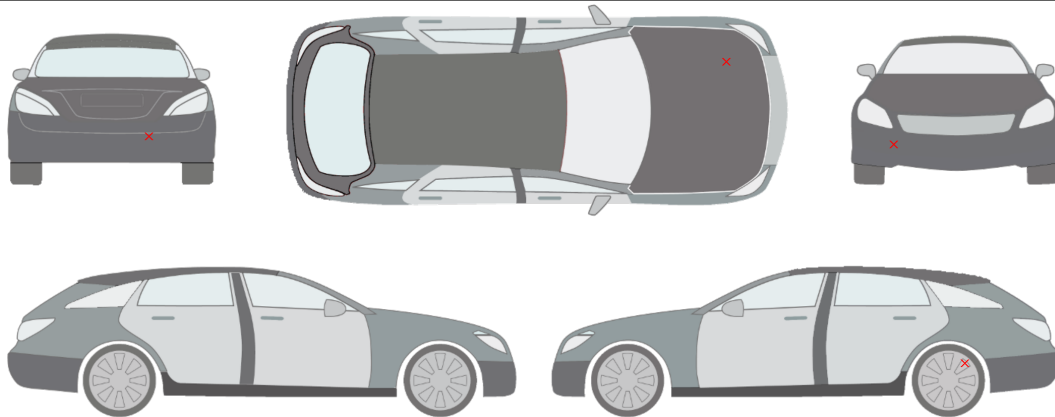
Schadebeoordeling

- 1.) Velg achter - links | Beschadigd
- 2.) Achterbumper | Gebruikssporen
- 3.) Voorbumper | Gebruikssporen
- 4.) Motorkap | Krassen
- 5.) diverse | Gebruikssporen
