## Inname rapport

**Order Nummer:** 0000000752051-NL876  
**Inspectie locatie:** Veluwezoom 4 , 1327 AG ALMERE  
**Inspectie datum:** 03.04.2024  
**Kenteken:** V-226-DZ

#### Fiat Ducato GB;Bestelauto;Diesel;Manual;Off White

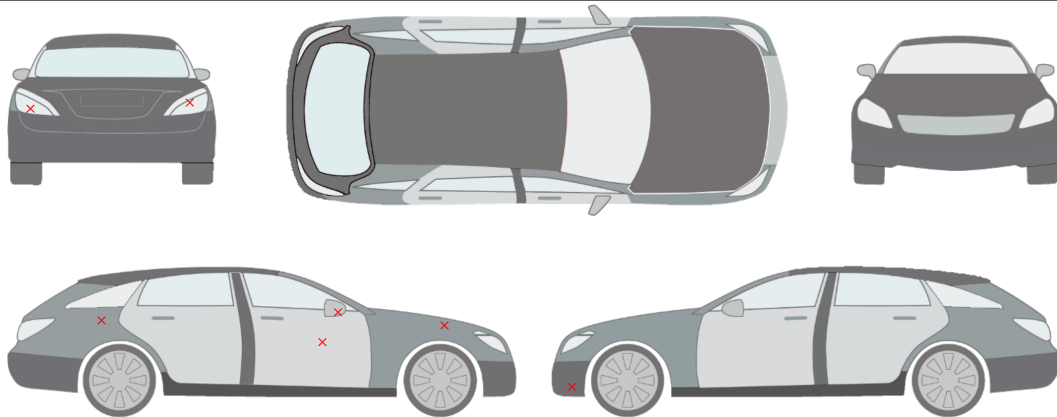
### Schadebeoordeling

- 1.) Voorbumper | Schaafplek
- 2.) Voorscherm - rechts | Deuk/deuken
- 3.) Portier voor - rechts | Deuk/deuken
- 4.) Zijwand - achter - rechts | Deuk/deuken
- 5.) Spiegelbehuizing - rechts | Gebruikssporen
- 6.) diverse | Gebruikssporen
- 7.) Achterlicht rechts | Breuk / barst / scheur
- 8.) Achterlicht links | Krassen
- 9.) Stoel voor-links | Brandgat
