Inname rapport

Order Nummer: 0000000751692-NL876
Inspectie locatie: Veluwezoom 4 , 1327 AG ALMERE
Inspectie datum: 25.03.2024
Kenteken: XG-919-V

BMW 5 Serie Sedan;Sedan;Petrol;Automatic;Blue

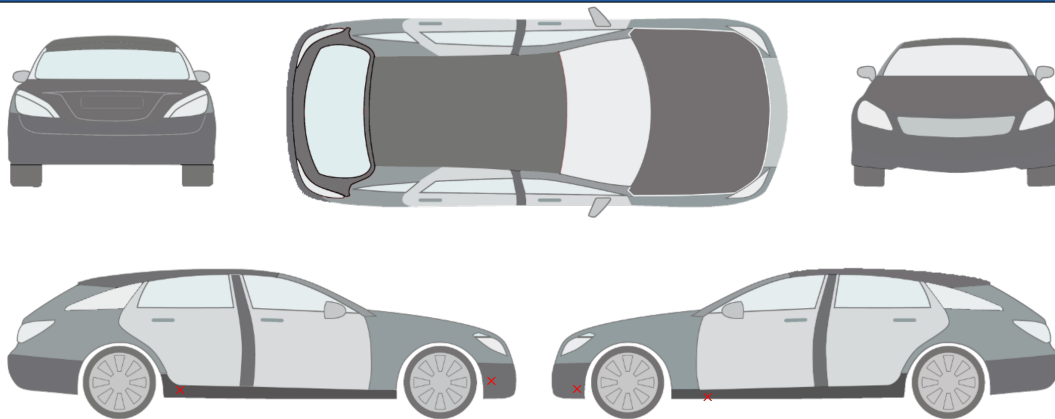
Schadebeoordeling

- 1.) Voorbumper | Gebruikssporen
- 2.) Dorpel - links | Deuk/deuken
- 3.) Dorpel - rechts | Schaafplek
- 4.) Voorbumper | Schaafplek
- 5.) diverse | Gebruikssporen
