## Inname rapport

**Order Nummer:** 0000000755412-NL876  
**Inspectie locatie:** Veluwezoom 4 , 1327 AG ALMERE  
**Inspectie datum:** 12.04.2024  
**Kenteken:** XV-942-B

#### Tesla Model 3;Sedan;Electric;Automatic;Black

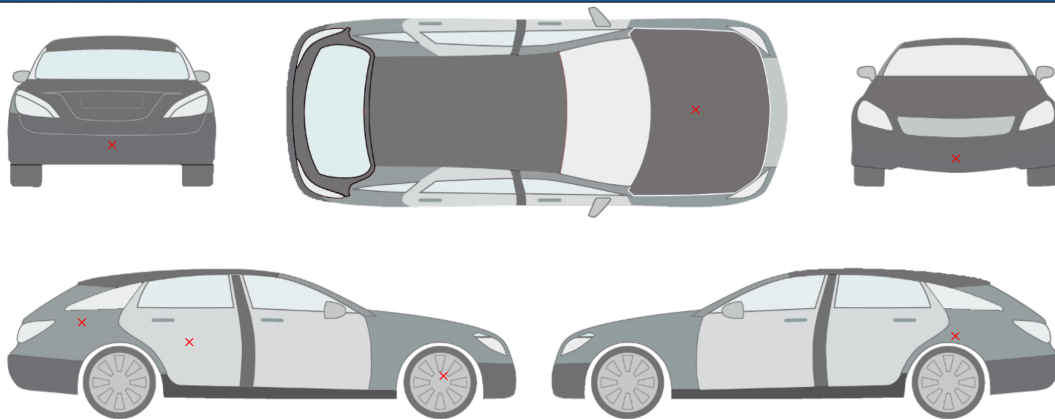
- 1.) Motorkap | Krassen
- 2.) Voorbumper | Krassen
- 3.) Velg voor - rechts | Krassen
- 4.) Portier achter - rechts | Krassen
- 5.) Achterbumper | Krassen
- 6.) Sierlijsten voor - links | Krassen
- 7.) Voorbumper | Krassen
- 8.) diverse | Gebruikssporen
