Rapport nummer: 0000000636562-NL170
Inspectie plaats: ALMERE
Bezichtigingdatum: 17.02.2020
Vlag : NG-683-V

Opel Karl;Hatchback;Petrol;Manual;Black

VIN:	W0LDD6E72HC756050	Kilometerstand afgelezen:	31928 km
Eerste registratie / Bouwjaar:	25.01.2017 / 0	Bezichtigingdatum / -plaats:	17.02.2020 ALMERE
Voertuig type:	Personenauto	Voertuig type:	Hatchback
HSN/TSN:	null//null	Auto rookvrij:	ja
Conditie exterieur:	2 - Toestand goed	Conditie interieur:	2 - Toestand goed

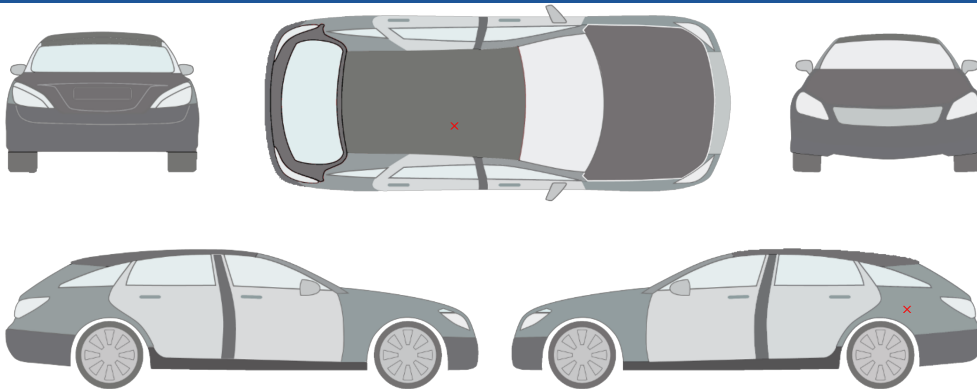
Raming van de schade

- 1.) Zijwand - achter - Links | Schaafplek
- 2.) Dak | Hagelschade
- 3.) Diversen | Gebruikssporen
