## Inname rapport

**Order Nummer:** 0000000758619-NL876  
**Inspectie locatie:** Veluwezoom 4 , 1327 AG ALMERE  
**Inspectie datum:** 26.04.2024  
**Kenteken:** XP-603-J

#### Audi A3 Sportback;Hatchback;Petrol;Automatic;

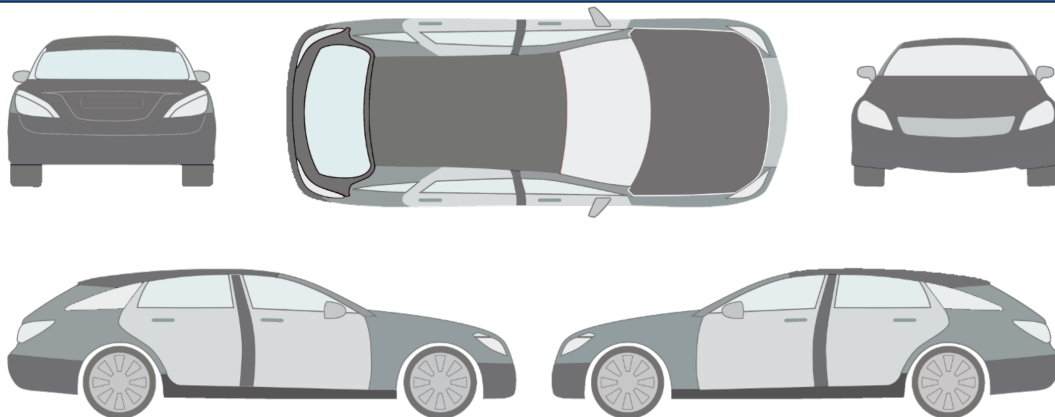
1.) Diverse | Gebruikssporen

Olieverlies: in orde; Dashboardoverzicht: in orde; Remsysteem: in orde; Koppeling: in orde; Draaiende motor: in orde; Schokbreker: in orde; Proefrit: In orde; Transmissie: in orde;
