## Inname rapport

**Order Nummer:** 0000000731941-NL876  
**Inspectie locatie :** Veluwezoom 4 , 1327 AG ALMERE  
**Inspectie datum:** 04.12.2023  
**Kenteken:** G-372-NT

#### Tesla Model 3;Sedan;Electric;Automatic;

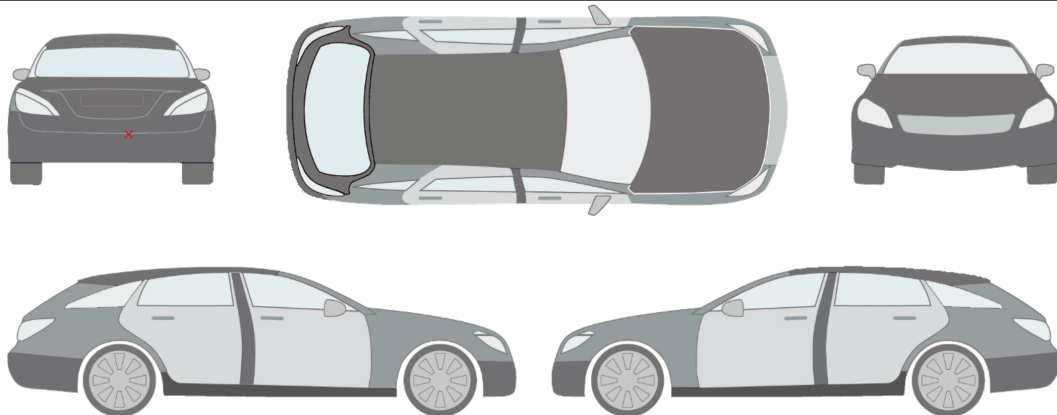
### Schadebeoordeling

- 1.) Achterbumper | Gebruikssporen
- 2.) meerdere velgen | Beschadigd
- 3.) diverse | Gebruikssporen
