## Inname rapport

**Order Nummer:** 0000000751638-NL876  
**Inspectie locatie:** Veluwezoom 4 , 1327 AG ALMERE  
**Inspectie datum:** 11.04.2024  
**Kenteken:** VZ-733-N

#### Renault Traffic GB;Bestelauto;Diesel;Manual;Off White

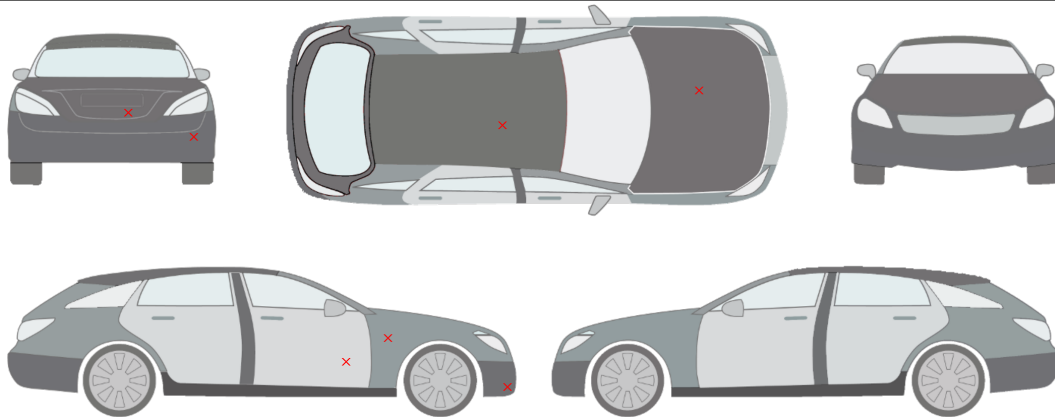
- 1.) Achterbumper | Breuk / barst / scheur
- 2.) Portier voor - rechts | Deuk/deuken
- 3.) Voorscherm - rechts | Deuk/deuken
- 4.) Voorbumper | Schaafplek
- 5.) Stoel - voor - links: zitting | Beschadigd
- 6.) portiervoor links | Beschadigd
- 7.) diverse | Gebruikssporen
- 8.) raam mechanisme defect | Beschadigd
