Inname rapport

Order Nummer: 0000000755373-NL876
Inspectie locatie: Veluwezoom 4 , 1327 AG ALMERE
Inspectie datum: 11.04.2024
Kenteken: V-111-KX

Opel Vivaro GB;Bestelauto;Diesel;Manual;Grey

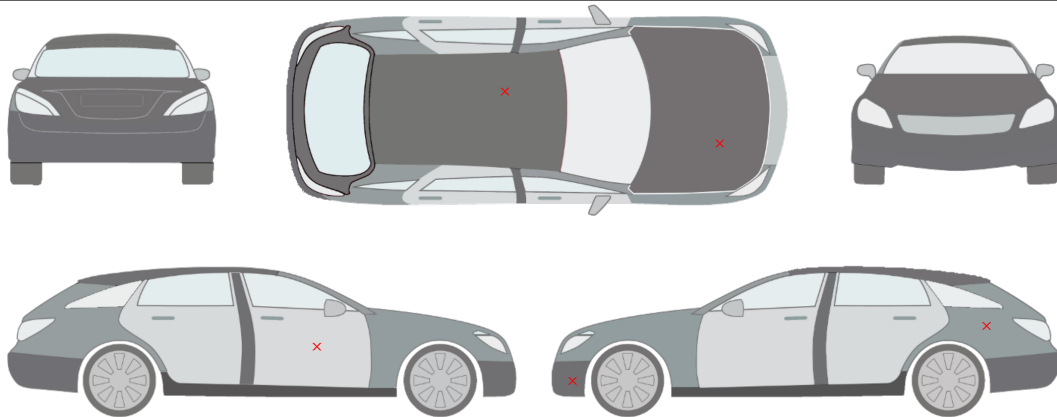
- 1.) Dak | Deuk/deuken
- 2.) Zijwand - achter - Links | Deuk/deuken
- 3.) Voorbumper | Krassen
- 4.) Motorkap | Deuk/deuken
- 5.) bestuurdersstoel | Breuk / barst / scheur
- 6.) diverse | Gebruikssporen
